## 資料2 関東・東北豪雨による常総市役所被害の概要と水害後の対応の事例

## ■市役所の浸水被害・復旧状況

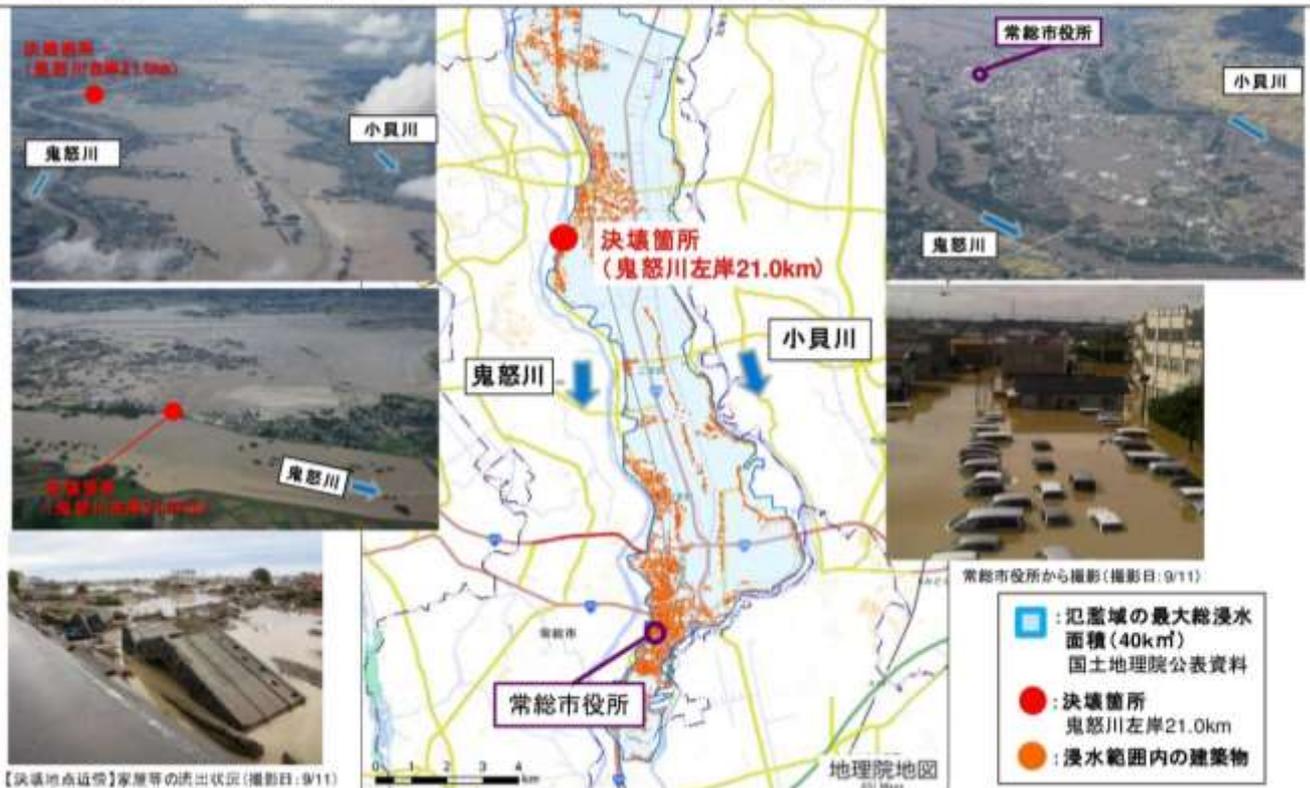
○ 常総市三坂町地先（鬼怒川左岸21.0km付近）における堤防決壊等に伴う氾濫により、常総市の約1/3の面積に相当する約40km<sup>2</sup>が浸水し、常総市役所も孤立した。

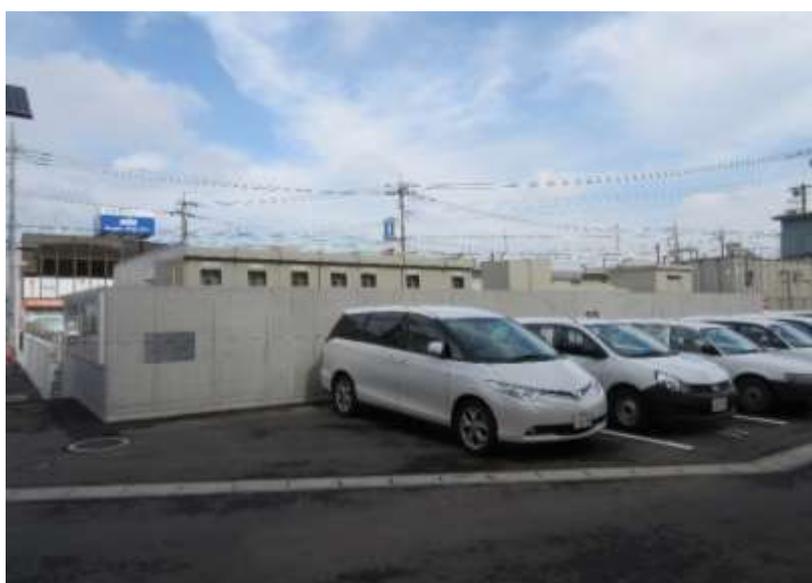
### 【写真】

設置した防水壁  
(H = 2.0m)

1	問題点	3 階庁議室を災害対策本部としたが、大規模災害時には国・県職員、自衛隊、消防、警察など多くの人間が出入りするため、狭かった。また、2 階安全安心課（防災担当）から離れているため、連絡体制が不十分だった。
	改善点	議会棟 2 階の大会議室を災害対策本部として使用し、当本部要員と連絡が取りやすいように、近傍の各部屋を関係機関の執務室として使用することとした。また、当本部に必要な地図、電話回線、テレビアンテナ線、電力増設等を準備した。
2	問題点	キュービクルや非常用発電機が地上に設置され、浸水により使用不可となった。
	改善点	防水壁（H = 2.0m）を設置
